**MANUTENZIONE STRAORDINARIA DELLA VIABILITA', SISTEMI DI DRENAGGIO E  
REGIMAZIONE DELLE ACQUE, OPERE PROVVISORIE DI COPERTURA E  
RETE DI CAPTAZIONE BIOGAS PRESSO LA  
DISCARICA DI SANT'ARCANGELO TRIMONTE (BN)**

**PROGETTO ESECUTIVO**

**RELAZIONE GENERALE**

**PE\_A.1.1\_RG.RG**

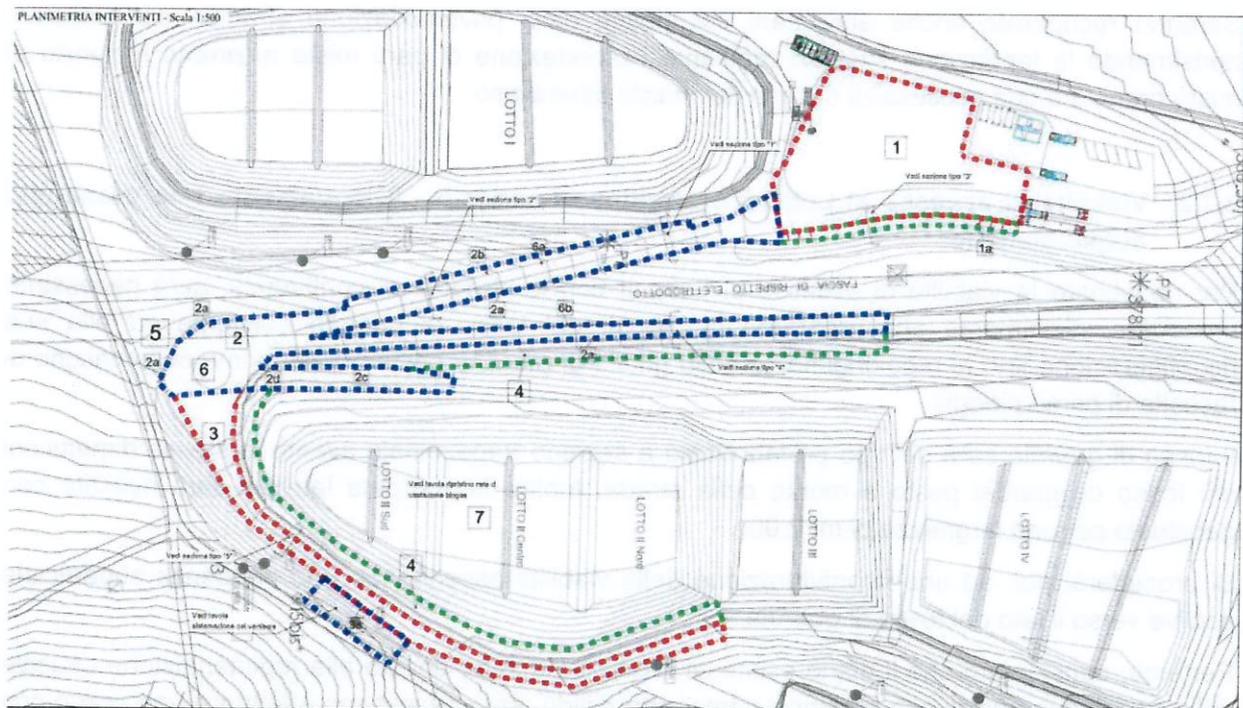
**Planimetria con indicazione delle aree di intervento**

In particolare, lungo la viabilità di servizio interna alla discarica, si rileva traccia di interventi occasionali di manutenzione, dettati dalla necessità del momento di deviare le acque superficiali per evitare per evitare fenomeni erosivi delle strade interne e delle scarpate sottostanti e forzarne, in modo però solo parzialmente efficiente, il convogliamento verso le vasche di raccolta (vasche di prima pioggia).

In realtà, tali interventi “di prima urgenza” non hanno assicurato e non assicurano una efficiente raccolta delle acque superficiali, in particolar modo quelle di prima pioggia, e, soprattutto, in alcuni punti non sono stati evitati i fenomeni erosivi dei versanti di valle sul lato Est.

Inoltre la membrana in HDPE (sp. 1 mm) posta in opera come copertura temporanea (in attesa del futuro capping vero e proprio) dei Lotti I, II, III (solo parziale) e IV presenta alcune perforazioni ed alcuni danni nella parte della arginatura perimetrale.

La zanella perimetrale di zavorramento dei teli che svolge anche funzione di raccolta delle acque dilavanti sulla membrana di copertura provvisoria del Lotto II risulta erosa o danneggiata in alcuni punti e, perciò, non in grado di assicurare la regolare corrivazione delle acque con convogliamento delle stesse negli appositi pozzetti. Durante le piogge critiche tale zanella difficilmente può essere in grado di contenere le acque ruscellanti, per cui le stesse investono la superficie stradale, generando i succitati fenomeni erosivi.

Una ulteriore criticità evidenziata rappresenta la sigillatura dei pozzi di estrazione del biogas: l’assestamento del corpo rifiuti, infatti, ha generato, fisiologicamente, un abbassamento delle altezze di riempimento delle vasche coltivate e, conseguentemente, in alcuni punti occorre ripristinare la sigillatura dei pozzi e realizzare delle tenute (o-ring) intorno alle teste di pozzo, che siano in continuità idraulica con il telo di copertura provvisoria dei lotti.

Il piazzale di ingresso ha subito un cedimento sul versante di valle per cui le acque superficiali non convogliano più nelle griglie predisposte dalla rete di raccolta esistente, inoltre il fosso di guardia della rampa che collega il piazzale alle vasche di pioggia non assicura più la raccolta delle acque superficiali e la tenuta dello stesso.

Per questo motivo la pavimentazione stradale risulta erosa ed il trasporto solido superficiale costituisce intasamento dei pozzetti di raccolta e delle vasche di pioggia.

In sintesi, gli interventi previsti sono i seguenti:
