SAMTE S.r.l.
SANNIO AMBIENTE E TERRITORIO

PIANO DI CARATTERIZZAZIONE AMBIENTALE
AI SENSI DELL'ALL.2 DEL TITOLO IV DEL D.LGS 152/2006 E S.M.I
DISCARICA DI SANT'ARCAANGELO TRIMONTE (BN)

RELAZIONE TECNICA

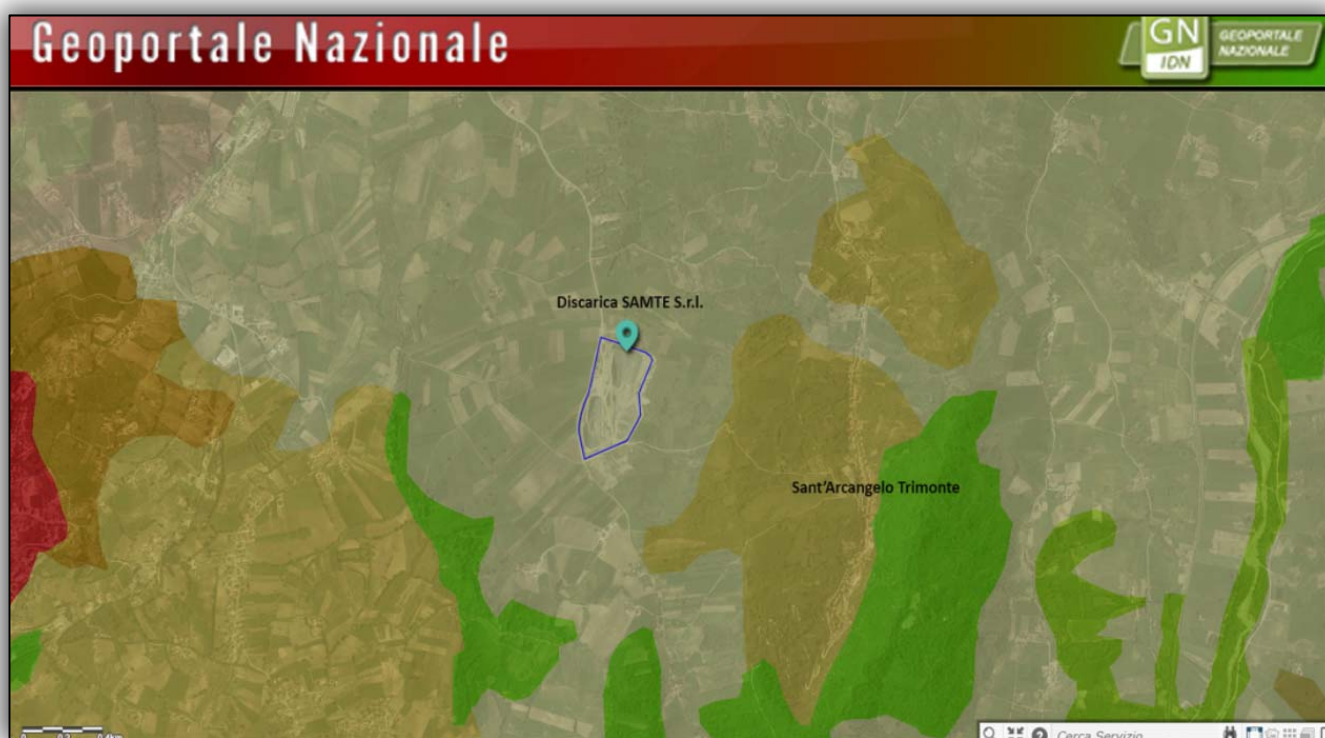
Si riporta di seguito uno stralcio della Carta dell'Uso del Suolo, disponibile sul Geoportale Nazionale del Ministero dell'Ambiente e della Tutela del Territorio e del Mare, i cui dati derivano dal progetto Corine Land Cover (CLC 2012).

Dalla carta è possibile notare come l'area su cui insiste la Discarica di Sant'Arcangelo Trimonte è classificata come "Seminativi in aree non irrigue". Trattandosi, quindi, di terreno ad uso agricolo, è

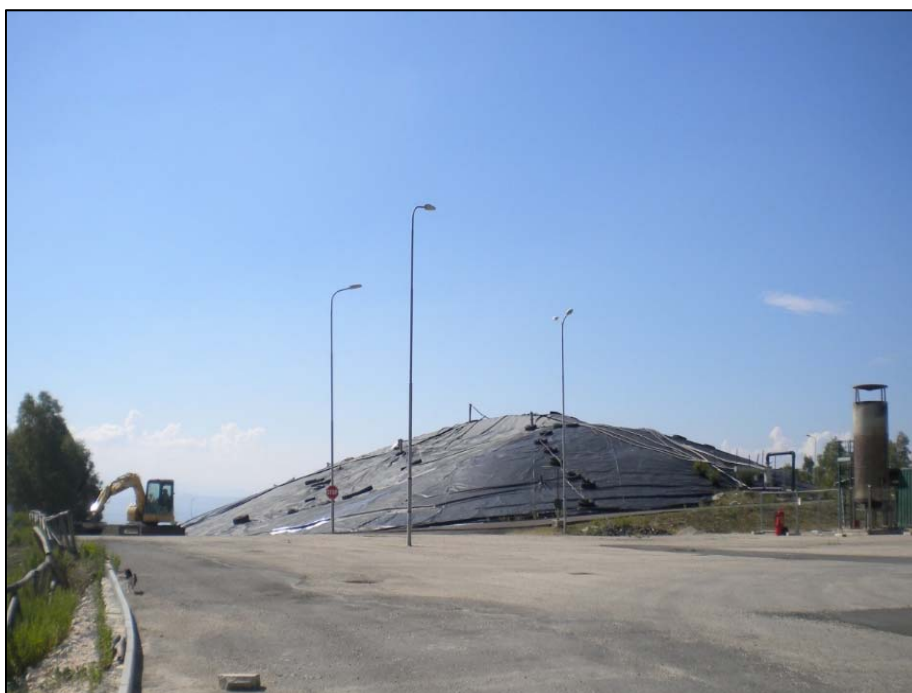
Fig.7: Lotto I

Allo stato attuale, i Lotti 1,2 e 4 risultano coperti da telo HDPE mentre il solo Lotto 3 ne risulta ancora sprovvisto a causa, soprattutto, dell'anomalo profilo dell'abbancamento dei rifiuti che non consente di realizzare una protezione a regola d'arte (criticità riportata anche nella relazione conclusiva *"Indagini finalizzate alla verifica dell'integrità dei teli di impermeabilizzazione nonché all'identificazione di eventuali dispersioni di percolato"* e *"Caratterizzazione geochimica-ambientale dei suoli circostanti la discarica"*, redatta dal Prof. Cicchella, il 25.07.2017).

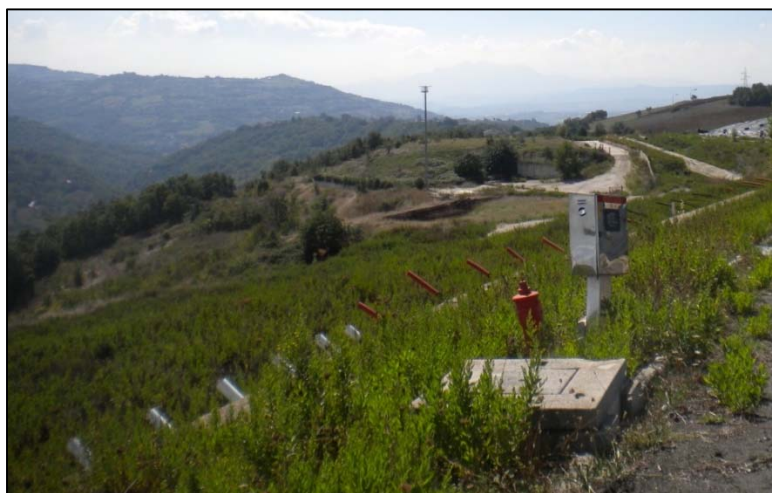
- interventi di stabilizzazione quali lo scavo del terreno in frana con la relativa asportazione dei primi metri di materiale instabile e la relativa riprofilatura del versante;
- 3 muretti in calcestruzzo armato intestati su micropali posti a cavalletto con la funzione di intercettazione della restante coltre instabile e trasferimento delle spinte negli strati profondi;
- Regimazione delle acque di ruscellamento tramite l'installazione di canalette di raccolta;
- Inerbimento e piantumazione del piano finito del versante.

Fig.9: opere di stabilizzazione per il versante Est della discarica

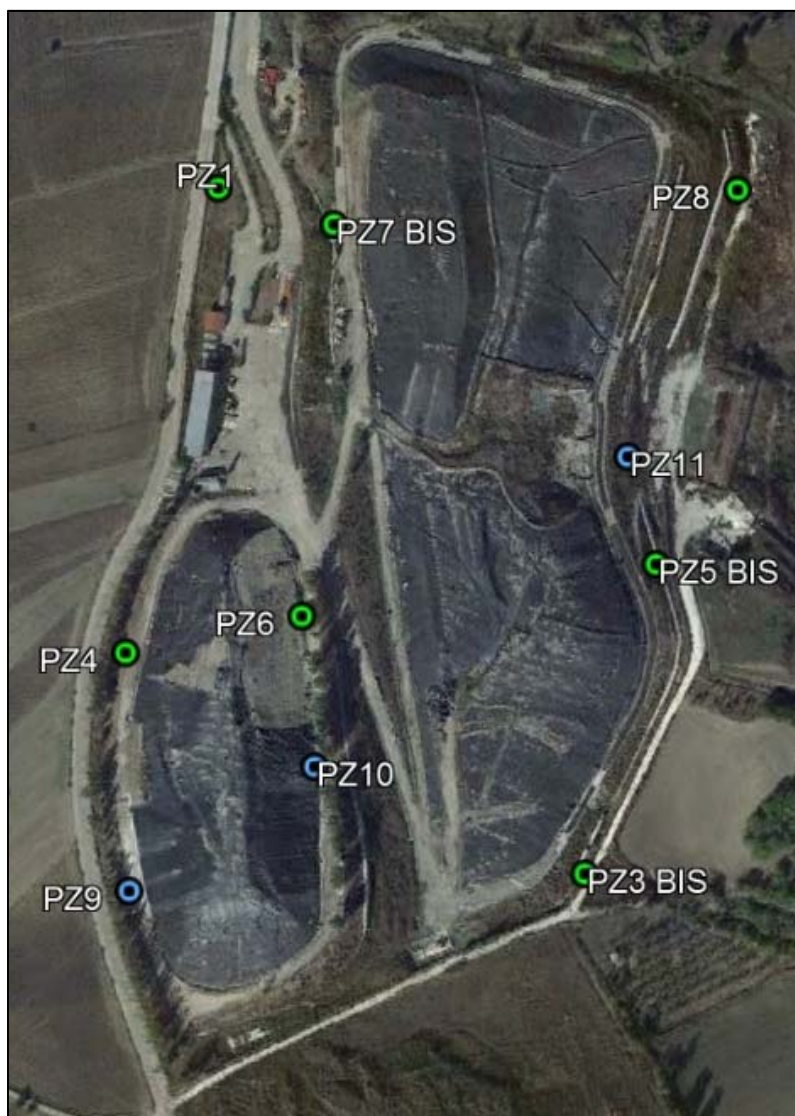
Attualmente, sulla discarica sono presenti n.10 piezometri, localizzati come riportato in fig.10.

Fig.10: Localizzazione piezometri: in blu i piezometri di nuova progettazione (realizzati a fine 2017)

PIEZOMETRO	COORDINATE (WG S84)		PROFONDITA' PIEZOMETRO (m)
PZ1	41°10'28.2"N	14°55'25.0"E	26,4
PZ3 BIS	41°10'16.3"N	14°55'31.8"E	22,5
PZ4	41°10'20.6"N	14°55'22.1"E	17,6
PZ5 BIS	41°10'21.4"N	14°55'34.0"E	24,2
PZ6	41°10'21.0"N	14°55'26.0"E	22,8
PZ7 BIS	41°10'27.5"N	14°55'27.5"E	29,5
PZ8	41°10'27.5"N	14°55'36.5"E	24,5
PZ9*	41°10'16.7"N	14°55'21.7"E	12
PZ10*	41°10'18.5"N	14°55'26.0"E	12
PZ11*	41°10'23.2"N	14°55'33.5"E	12

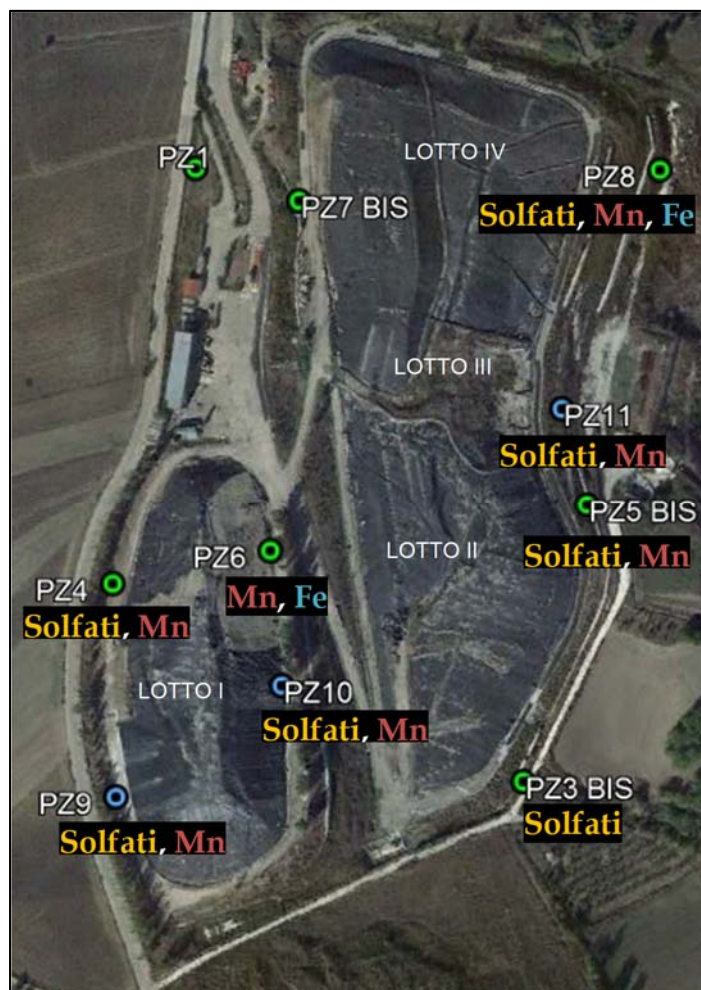
In fig.11 è riportata una schematizzazione rispetto ai parametri che hanno evidenziato i superamenti più frequenti durante il periodo di monitoraggio.

Fig.11: Schema superamenti frequenti ai vari piezometri

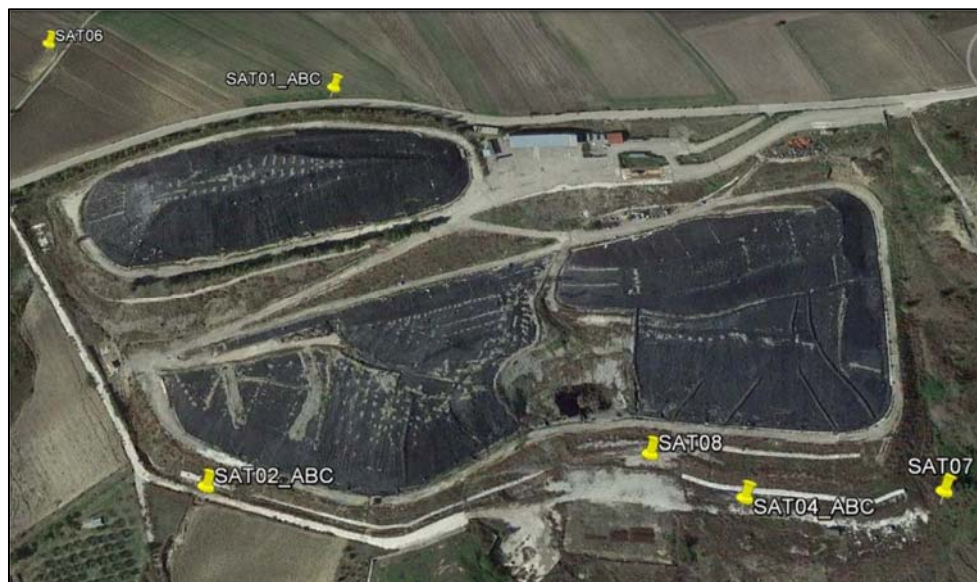
determinazione dei valori “di bianco” locali e 4 sondaggi a valle della discarica. Si riporta di seguito l’ubicazione.

Fig.12: Localizzazione sondaggi (realizzati a Luglio 2017 – Indagini Prof. Cicchella)

Nell’area a valle del Lotto 1, il profilo dei valori di caricabilità denoterebbe una probabile contaminazione dei terreni proveniente dalle aree superficiali in prossimità di alcuni tombini presenti sul sito, che potrebbero rappresentare dei punti di infiltrazione preferenziale nel sottosuolo delle acque piovane dilavanti l’area. Secondo il Prof. Cicchella, questo “*insieme con i già elevati tenori di fondo naturale, giustificherebbe i frequenti sforamenti nelle acque sotterranee dei valori soglia di concentrazione per alcuni parametri che si osservano dalle analisi chimiche che periodicamente vengono fatte sui piezometri della discarica. Ma...questi sforamenti sono sempre avvenuti sin dalla messa in opera della discarica e, addirittura nella stessa AIA, viene dichiarato che relativamente ai parametri Manganese, Fluoruri, Solfati, Alluminio, Nichel, Ferro e Piombo, i dati analitici non vanno confrontati con i valori limite previsti dalla normativa. Nello specifico nell’AIA viene dichiarato che approfonditi studi svolti da ARPAC, precedenti all’inizio dei lavori di realizzazione della discarica, evidenziano che le concentrazioni degli elementi chimici su indicati superano i limiti imposti dal D.Lgs. 152/2006 e s.m.i.*”. Nelle conclusioni viene suggerita, inoltre, una risistemazione della rete di raccolta delle acque piovane e di dilavamento del corpo discarica proprio per evitare infiltrazioni delle stesse nel sottosuolo.

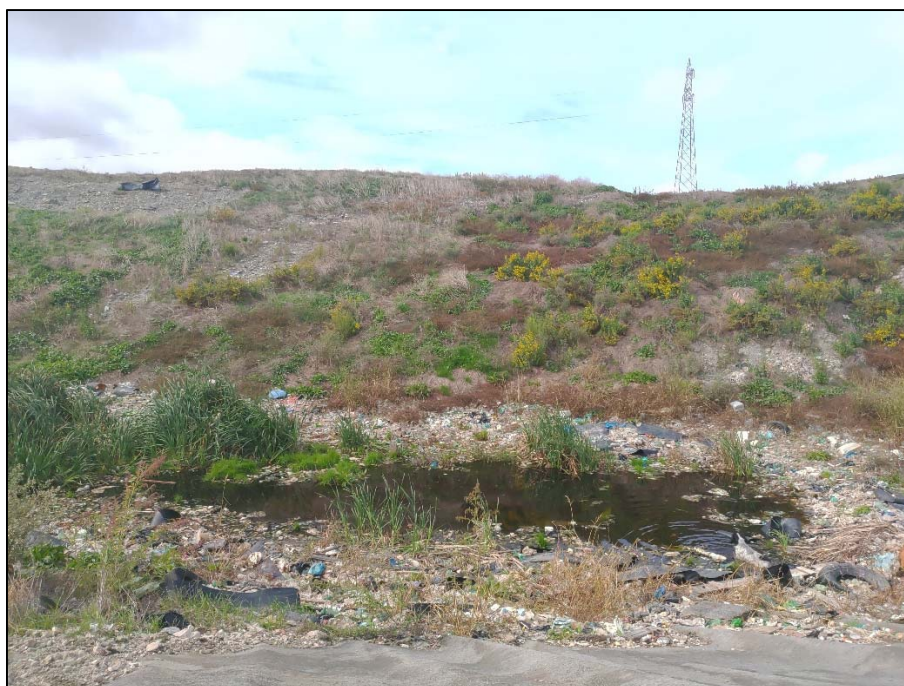
Sul Lotto III, privo di telo in HDPE e, quindi, completamente scoperto, è presente stabilmente **un accumulo di acqua stagnante/percolato** a diretto contatto con il sottostante rifiuto, che potrebbe veicolare eventuali contaminanti verso il terreno sottostante. Per comprendere maggiormente la natura e la composizione di queste acque nel piano di indagine ne verrà predisposto il campionamento e l'analisi.

Fig.13: accumulo acqua stagnante in corrispondenza del Lotto III

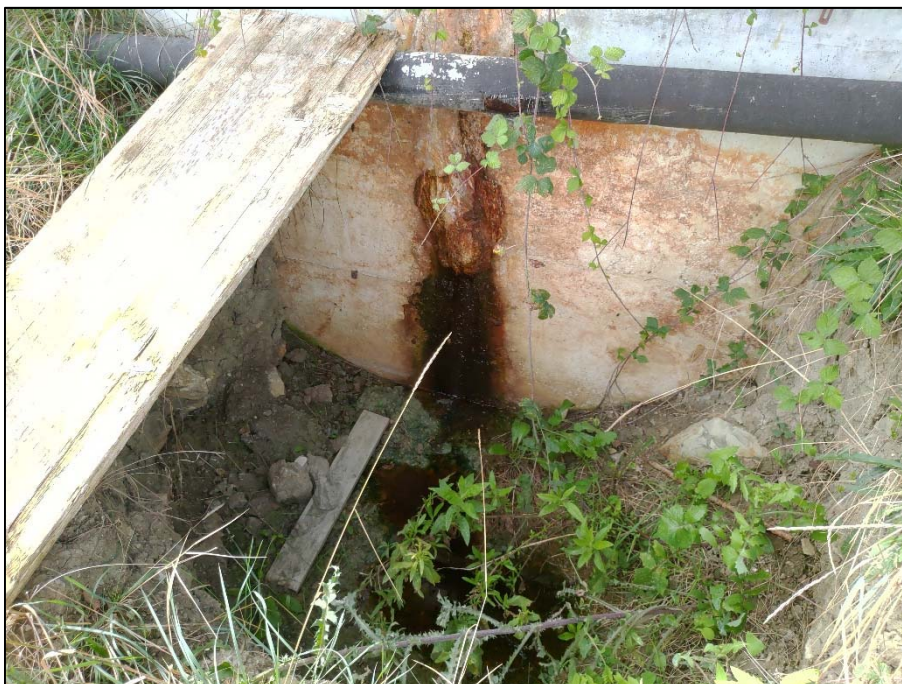
Per quanto concerne invece la discarica Consortile, lungo le pareti del muro di contenimento in calcestruzzo posto a valle di essa, si identificano una serie di fuoriuscite di percolato che vanno a formare degli accumuli che possono pregiudicare l'inquinamento diretto del terreno sottostante. Attualmente, non essendoci alcuna manutenzione, non è ben chiaro da quanto tempo sussistano tali perdite né la loro entità.

Fig.14: perdita percolato dal muro di contenimento della discarica Consortile
