MANUTENZIONE STRAORDINARIA DELLA VIABILITÀ, SISTEMI DI DRENAGGIO E
REGIMAZIONE DELLE ACQUE, OPERE PROVVISORIE DI COPERTURA E
RETE DI CAPTAZIONE BIOGAS PRESSO LA
DISCARICA DI SANT'ARCANGELO TRIMONTE (BN)

PROGETTO ESECUTIVO

PLANIMETRIA DI PROGETTO

PE_D.4.2_ARCH.PP

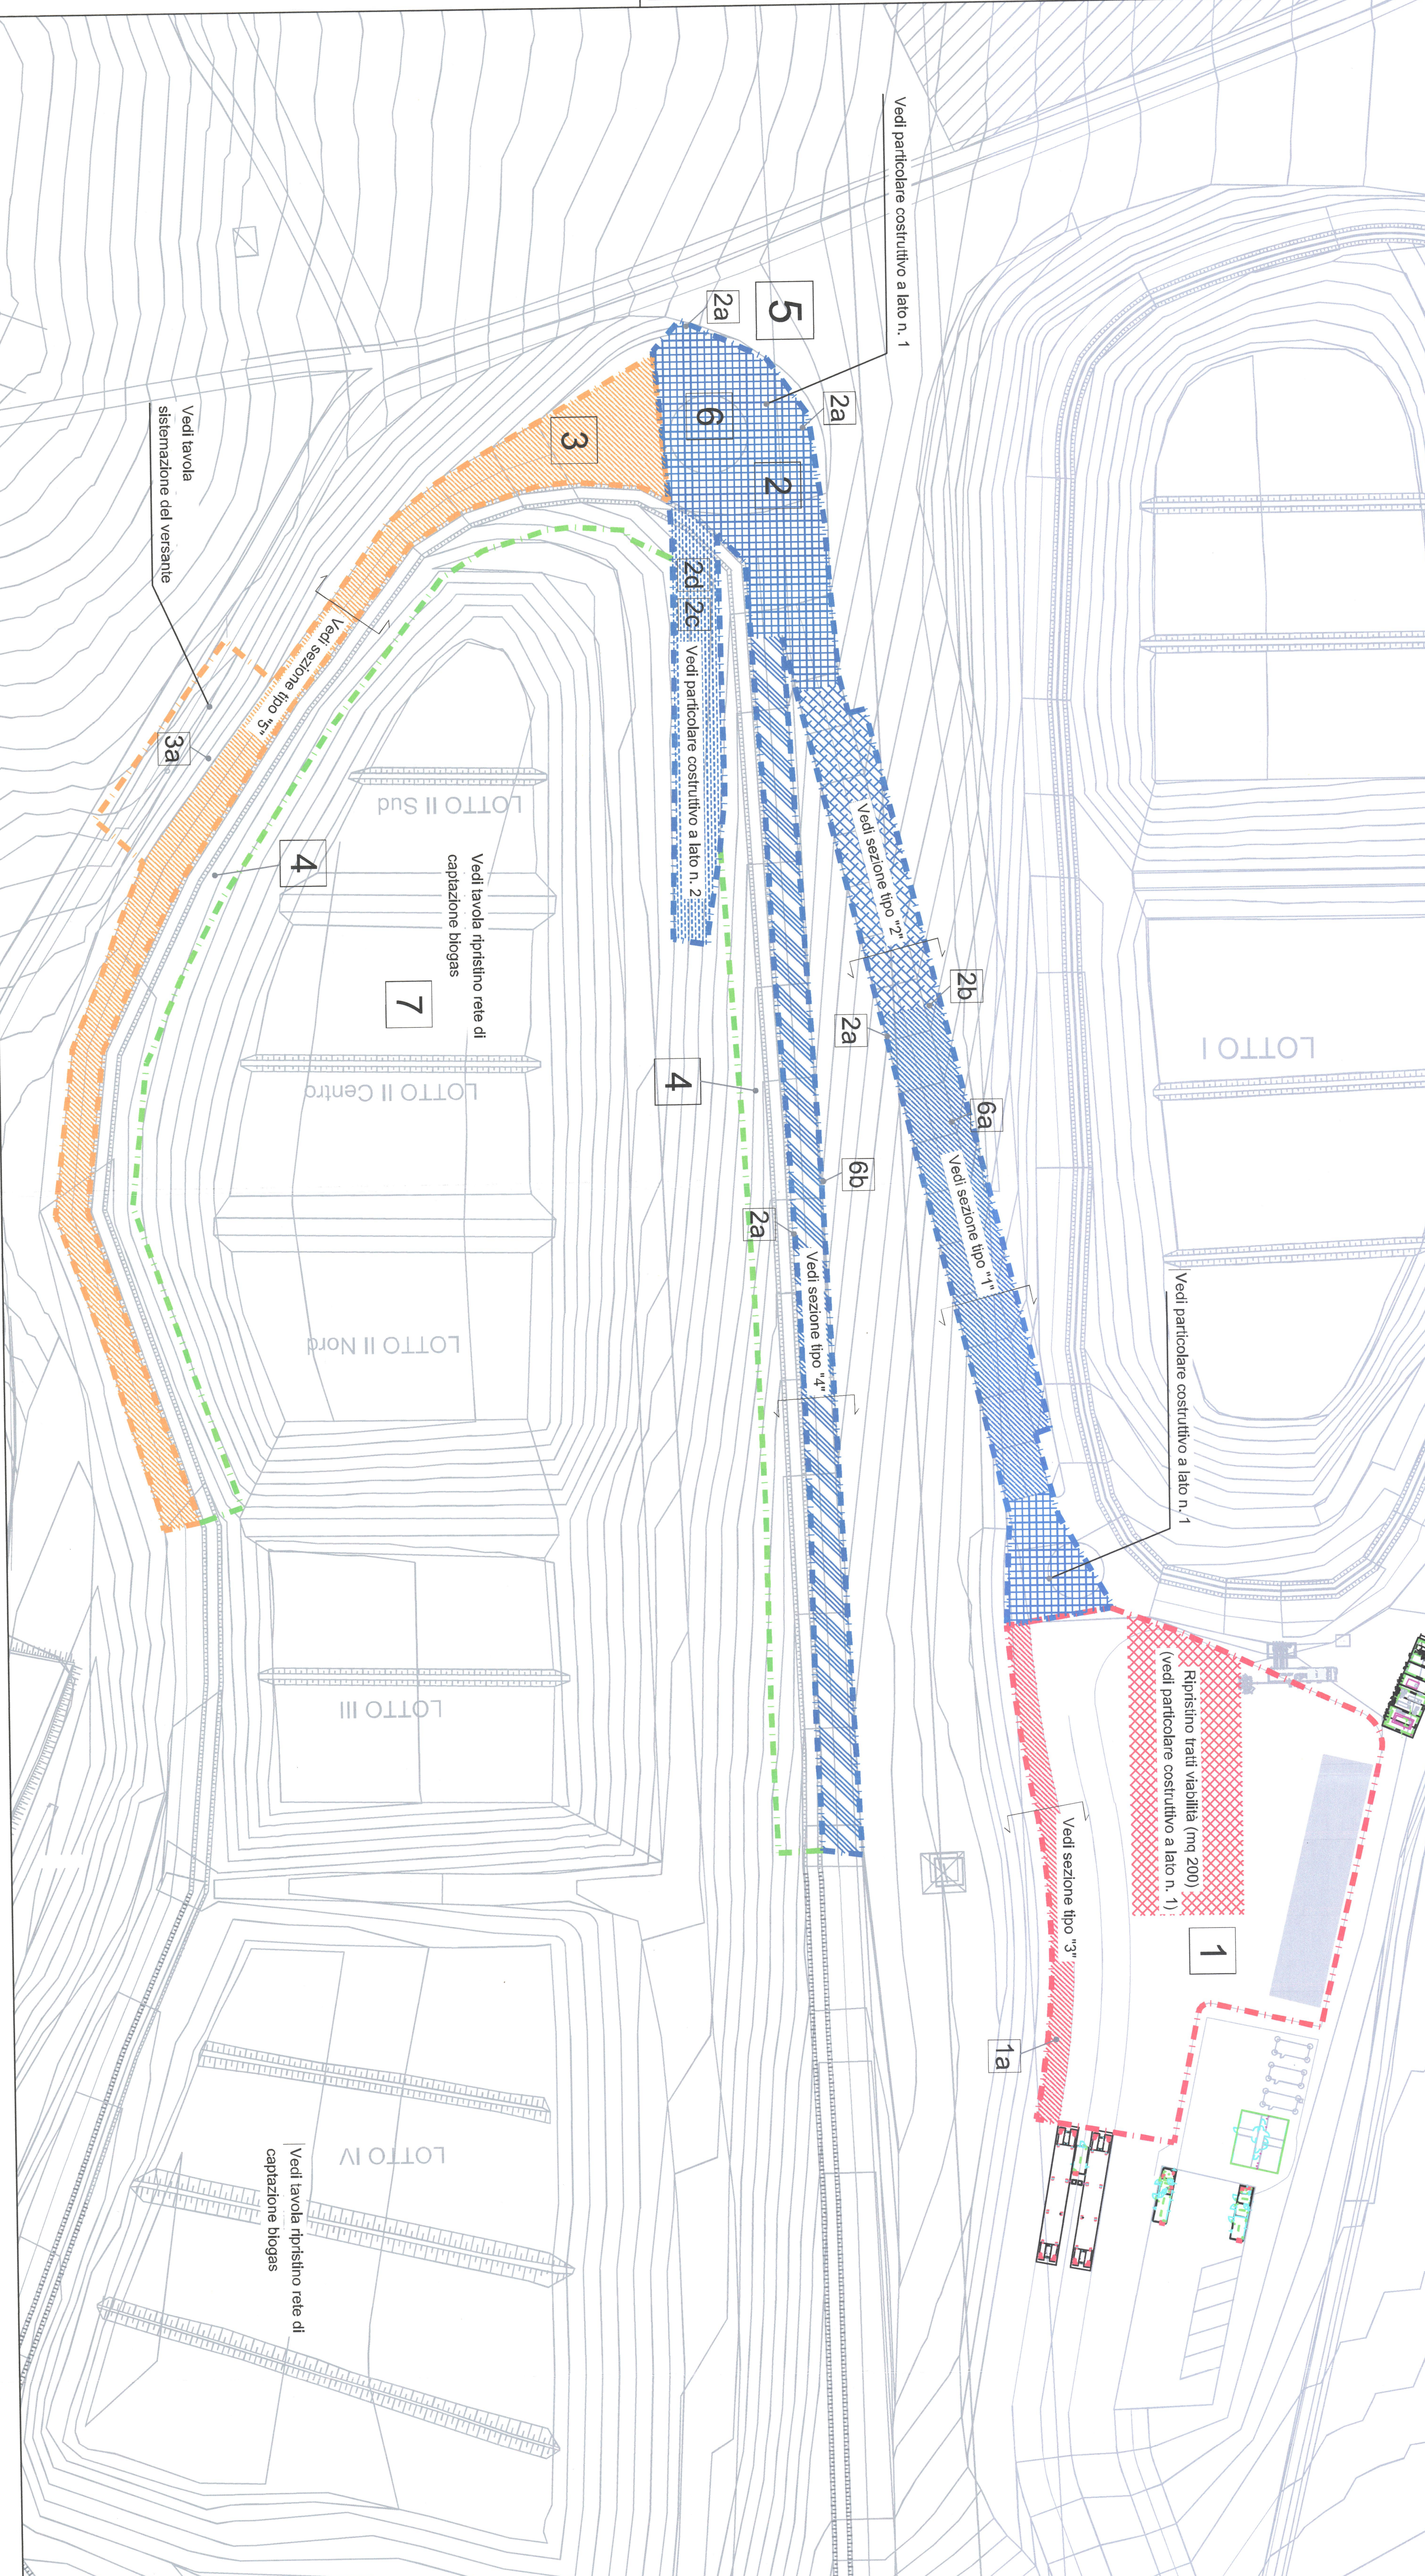
PLANIMETRIA INTERVENTI - Scala 1:500

Viabilità a valle del lotto II

Area oggetto di allargamento stradale

Tratto di viabilità oggetto di allargamento
